Évaluation des dommages occasionnés par les inondations du mois de Janvier 2025 dans la région de Brazzaville (CONGO) : Cas de la berge urbanisée du quartier Mafouta

Damage Assessment caused by the January 2025 floods in the Brazzaville region (Congo) : Case of the urbanized riverbank of the Mafouta district

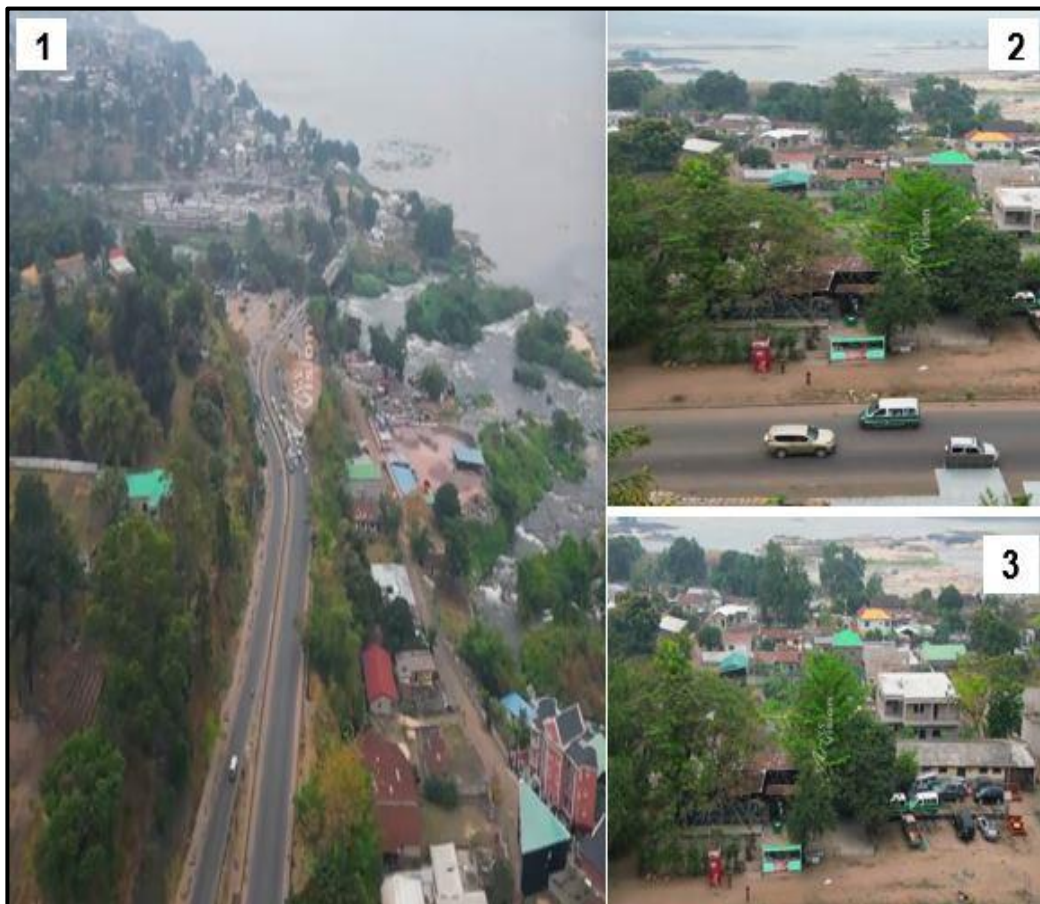
Planche n°1. Vue aérienne de la partie Est de la zone d'étude (quartier Mafouta)

La **photo 1** présente à droite la partie Est du quartier Mafouta séparé du quartier Mansimou à gauche par la route nationale n°1. Nous pouvons apercevoir au loin, le fleuve Congo et son

affluent le Djoué. Les **photos 2 et 3** présentent la densité urbaine du quartier. Source : image drone

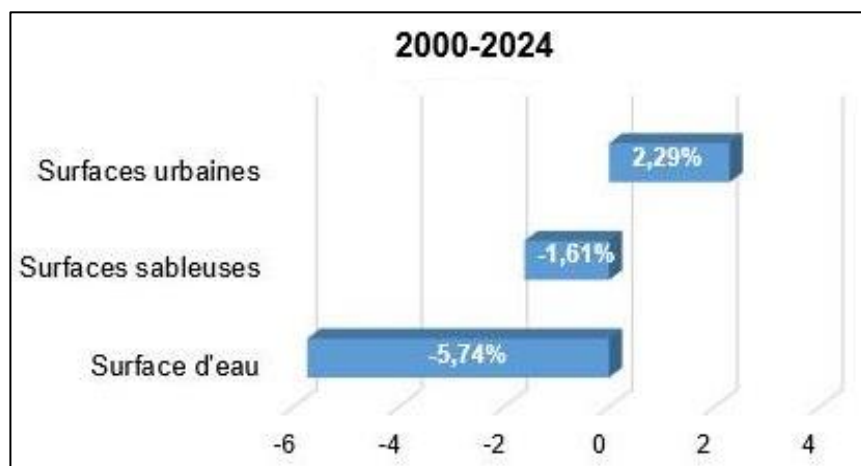
Figure N°5 : Synthèse de l'évolution spatiale des classes d'occupation de 2000 à 2024

Pour la période 2000-2024, le tableau indique des diminutions annuelles de -5,74 % et -1,61 % respectivement pour les surfaces d'eau et sableuses, alors qu'une augmentation moyenne annuelle de +2,29 % des superficies urbains est observée. La diminution des deux premières classes est probablement liée à l'augmentation de la troisième classe, c'est-à-dire celle des secteurs bâtis.

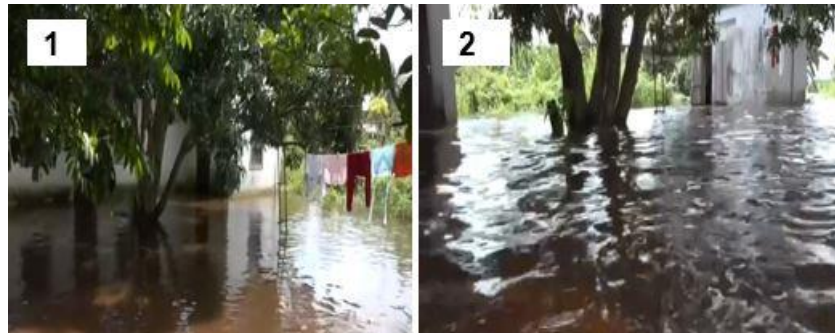
Planche n°1 : Quelques impacts des inondations au quartier Mafouta

L'observation du tableau 9, donne un aperçu clair de l'impact des inondations par site sur la berge de Mafouta. Au niveau du premier site, les eaux du fleuve Congo ont inondé la berge à 29,01% et par la même occasion les surfaces sableuses (28,58%). Elles ont endommagé 41,55% de bâtiments. Au centre de la berge (site 2), les eaux ont occupé 30,06% pendant l'inondation, et endommagé 39,87% de bâtiments. Au sud-ouest (site 3), les surfaces d'eau ont occupé 69,15%, et ont inondé à 57,63% les surfaces sableuses, et endommagée 49,83% de bâtiments. Au niveau du site 3, nous constatons que les surfaces d'eau ont considérablement pris de l'ampleur par rapport aux deux premiers sites, le surplus en eau est du probablement par la présence et le refoulement des eaux du barrage hydroélectrique du Djoué suite aux inondations. D'après l'administrateur maire de la commune de Madibou, à l'occasion d'une rencontre avec Madame la Ministre **des Affaires sociales, de la solidarité et de l'action humanitaire**, la montée des eaux du fleuve Congo qui a entraîné les inondations de fin 2024 et début 2025 a affecté aux moins 144 ménages au quartier Mafouta. Et, d'après les statistiques des services déconcentrés du ministère des Affaires sociales, la commune de Madibou aurait enregistré 294 ménages sinistrés répartie sur trois quartiers Mafouta, Massissia et Mbouono.

Photos 1, 2, 3 et 4 : Les bâtiments inondés par les eaux du fleuve Congo.
